Ruido tipo "clunk" en flechas delanteras al soltar acelerador

Boletín: LI33.30-P-056665

Sistema: Tren motriz / semiejes (drive shaft)

Marca: Mercedes-Benz

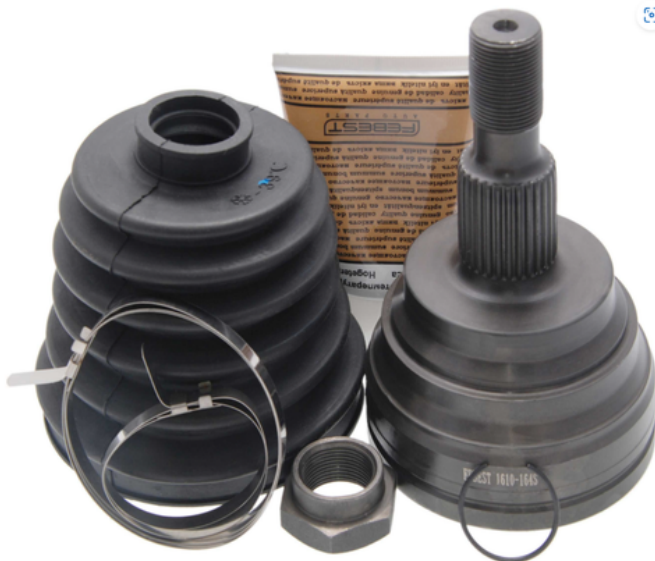
Imagen (zona de contacto real)

Existe micro-movimiento entre:

- La pista interna del rodamiento de rueda
- La carcasa de la junta del semieje (outer joint housing)

1. Desmontar semiejes delanteros
2. Limpiar superficie de contacto (libre de grasa y suciedad)
3. Aplicar recubrimiento antifricción (Molykote)
4. Dejar secar aproximadamente 1 hora
5. Reinstalar semiejes
